# Frederiksgården

05/2016

TILSTANDSRAPPORT OG VEDLIGEHOLDELSPLAN

Rev. 2 af 06/2016

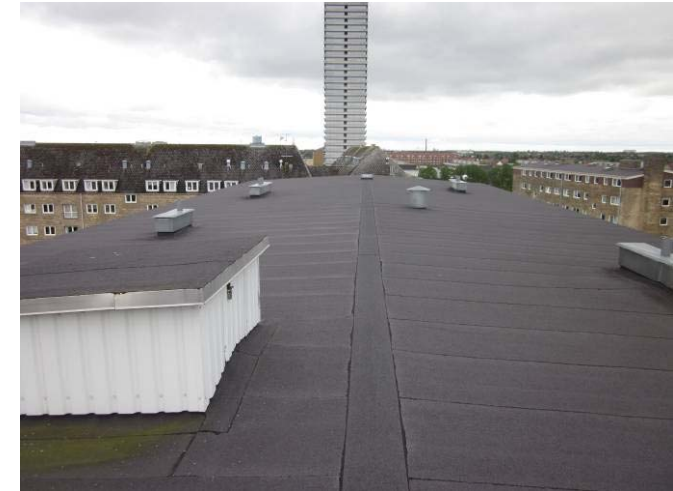
Tag på boligblok

Tagbeklædningen og isoleringen på boligblokkene fremstår generelt i god stand. Det forventes ikke, at der skal ofres væsentlige udgifter på taget på boligblokkene de første mange år.

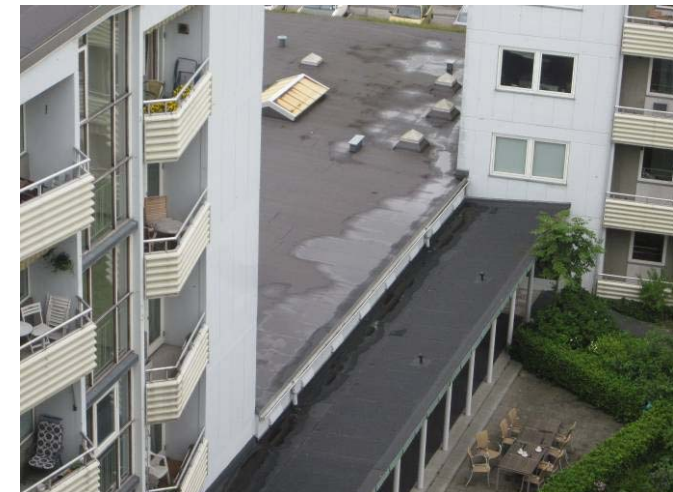
Tagpapbeklædning og isolering på servicebygningerne mellem boligblokkene er oplyst til at være tæt, men der ses en del mindre defekter omkring ovenlys, hvor tagpappen er ved at gå løs, ligesom der ses mange lunkedannelser ved tagets overgang til tagrende, hvor der samles store vandpytter som følge af uheldsmæssigt fald på tagkonstruktionen, der er blevet brændt en nye strimle pap på ved tagfod efter udskiftning af tagrende i 2015.

Tag på servicebygning med lunkedannelser

På kort sigt bør tagpap m.v. eftergås over servicebygningerne. Herefter skal taget over servicebygningerne eftergås min. hvert 2. år for at sikre tæthed ved lunkedannelser m.v.

På længere sigt (om 2-6 år) må det anbefales, at lunger oprettes, og at der sikres behørigt fald mod tagrender ved udlægning af tagkiler i mineraluld. Oven på den kile-skårede mineraluld udlægges ny tagpap inkl. udskiftning af taghætter og hævning af ovenlys eller ny isoleringsopbygning og tagvinduer.

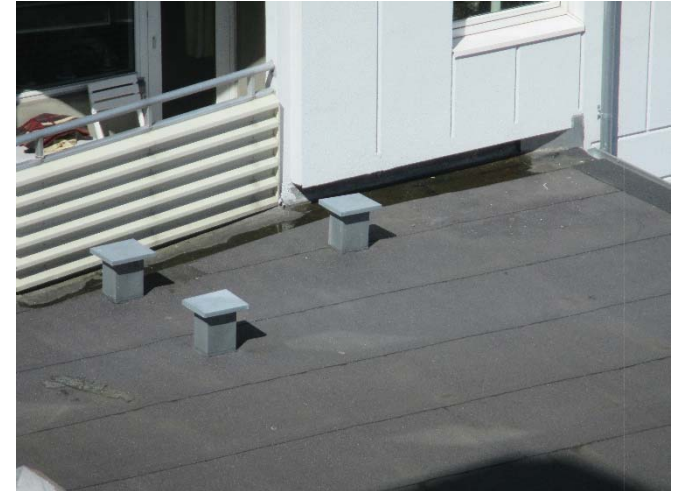
*Tag på servicebygning med lunkedannelser ind mod Blok B*

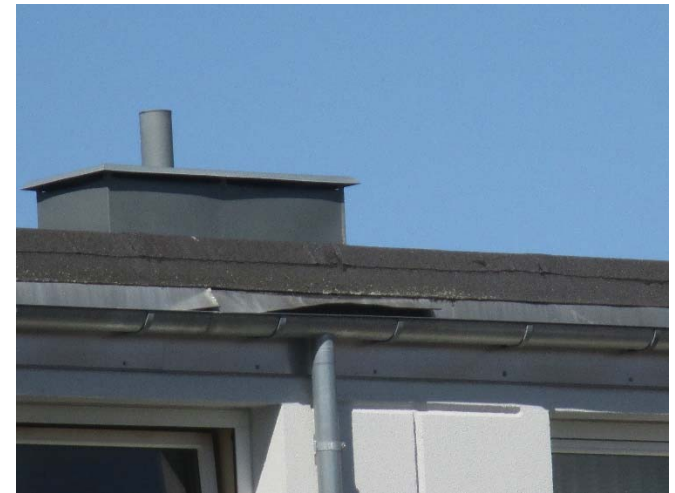
*Tagfod på blok B mod servicebygning skal oprettes.*

Tagfoden på blok B mod servicebygning skal oprettes ASAP.

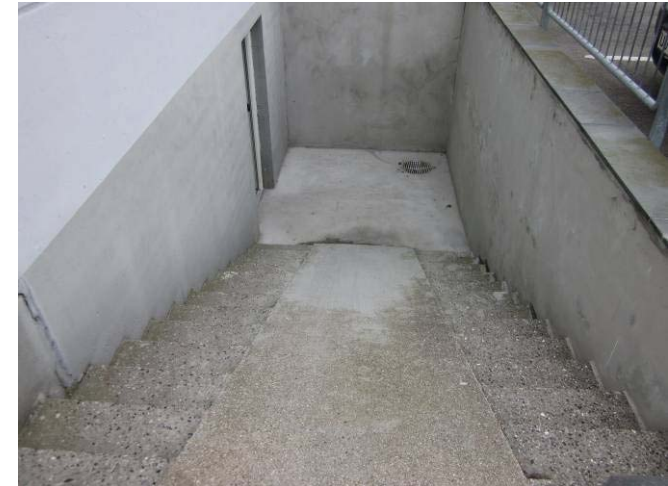
Nedgang til cykelkælder

Ved udvendige kældertrapper ved blok B ses ingen væsentlige defekter. Trapper/slisk til cykelkælder er dog udført med en høj hældning (stejl), da den eksisterende trappe har for stejlt fald for at kunne trække cykel op og ned hensigtsmæssig og forsvarligt for de ældre beboere.

Ved udvendige kældertrapper til cykelkælder kan der med fordel for adgang med cykel udføres en ny betontrappe/slisk, som har en mindre fald og bedre slidlag, som er skridsikker.

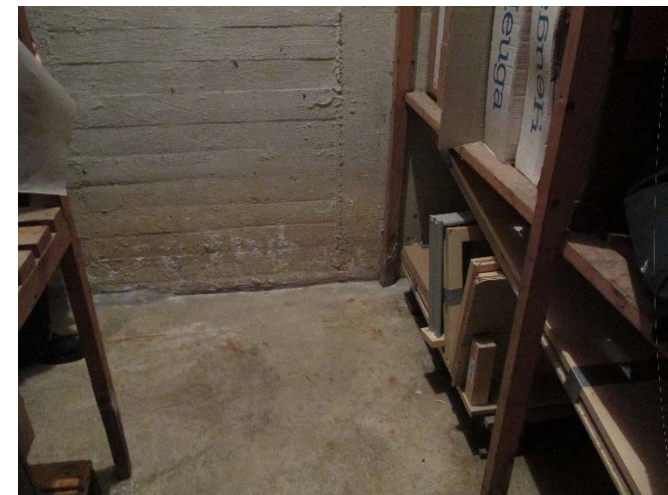
Kælderydervægge viser, at kælderen er rimelig tør. Der er dog observeret lidt grundvandsfugt i pulterrum i blok A og depotrum i blok C.

Grundvandsfugt i pulterrum blok A

Iht. registrering af pulterrum i blok A og depotrum i blok C vil vi anbefale, at der etableres gulv afløb, som tilsluttes til kloak (se også pkt. 13 – Kloak).

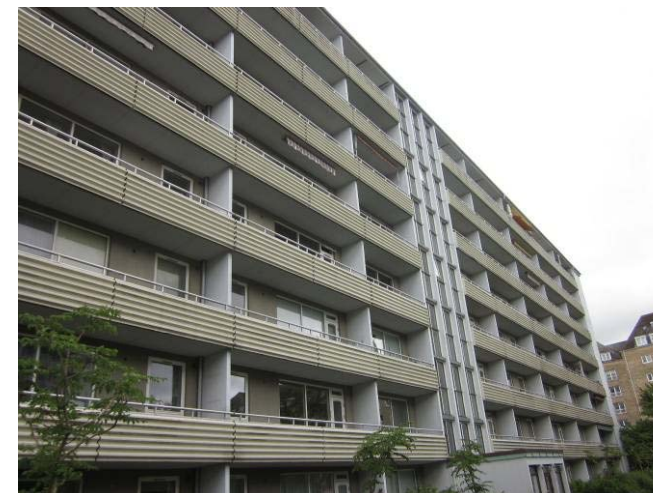
Facade

Facaderne udviser flere steder mindre defekter i form af mindre revnedannelser ofte i forbindelse med vinduer. Forholdet er dog af mindre betydning.

Facadeoverflader på inde liggende altaner er senest blevet overfladebehandlet i 1999 og bærer præg af slid og almindelig nedbrydning. Det anbefales, at facade ved altaner overfladebehandles i forbindelse med vedligeholdelsen af vinduerne.

Ejendommens isolerede facader anbefales efterisoleret inden for en kortere periode for herigennem at opgradere bygningen mod nyere isolerede byggeri.

Ved blok A, B og C kan det desuden anbefales at isolere altanvæggen (mellem altan og stue) ved opsætning af 50 mm udvendig isolering med 50 mm beklædning. Isolering ved altaner udføres med 50 mm højisolerede materialer for ikke at optage for meget plads på altanerne (til orientering vil dette reducere netto m<sup>2</sup> på altanen).

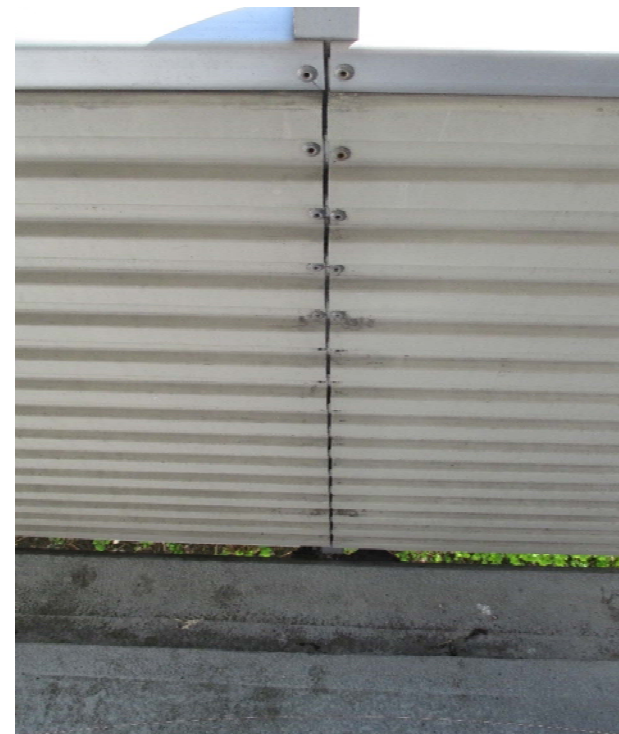
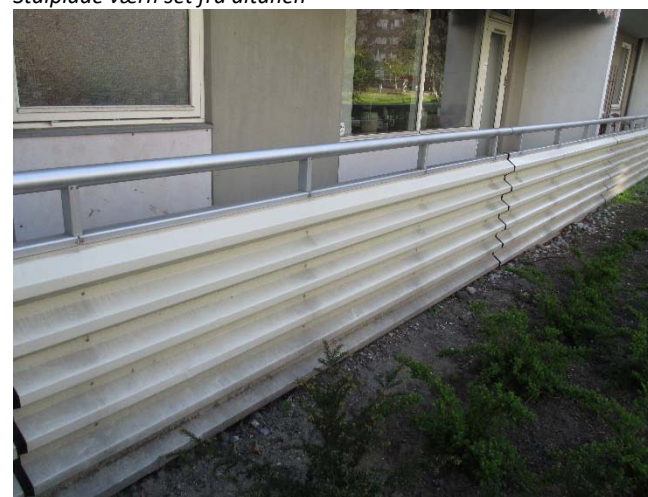
Værnene på altanerne i profileret stålplader fremstår i middel stand, dog med kraftig tilsmudsning og misfarvning og trænger til afrensning.

*Stålplade værn set fra altanen*

*Stålplade værn set ude fra p-pladsen*

Vi anbefaler, at de eksisterende profilerede stålplan, som er en del af værnet på altanerne, bliver afrenset. Afrensningen skal ske både indvendigt og udvendigt på altanen og udføres fra en lift eller stilads. Dog skal det oplyses, at iht. Cortex Facaderens ApS, som i forbindelse med renoveringen i 2015 udført prøverensning med hedvandsspuling på de optalte brystninger, var resultatet ikke særligt godt grundet pladernes nuværende stand (kraftig forvitring af malingen), så afrensningsresultatet vil forventelig ikke give de ønskede resultater.

Alternativ kan man skifte stålpladerne med nye steni plader og montere dem på eksisterende konstruktion. Indvendig på værnet kan man montere en hvid steni plade direkte på den eksisterende stålplade, udvendigt på værnet kan man afmontere den eksisterende stålplade og montere nye steni plade. Det skal forventes, at der skal monteres ekstra forstærkning og vederlag lodret for montering af nye plader.

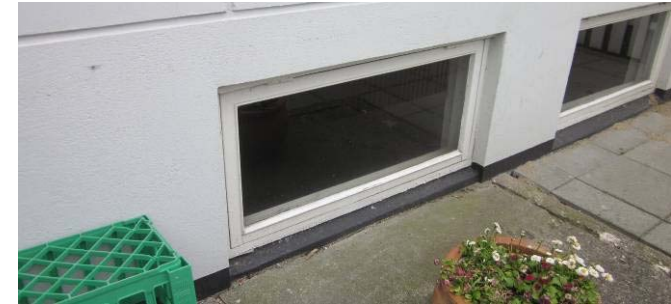
*Kældervinduer i træ til cykelkælder*

Kældervinduer på blok B anbefales malerbehandlet snarest.

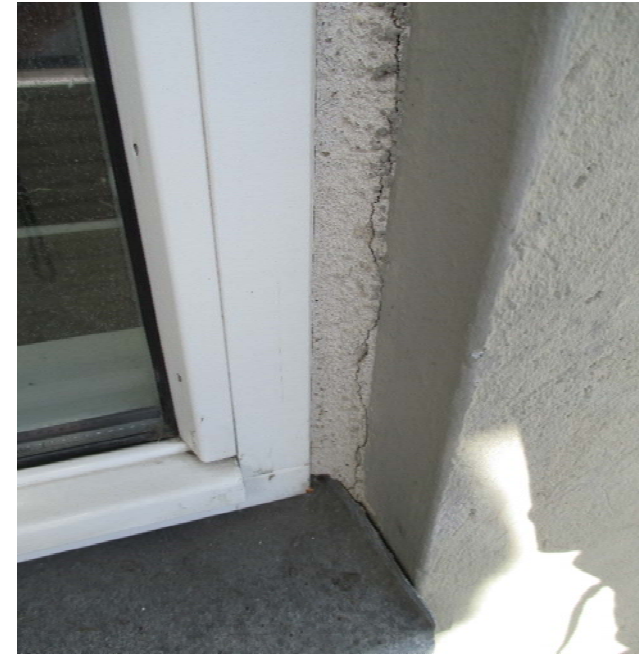
Trævinduer til altaner fremstår i rimelig stand. Der ses dog tyndslidning af malingen, ligesom der ses mange gennemslag fra knaster, og det vurderes også, at mørtelfuger skal skiftes til elastiske fuge.

*Vindue i træ på altaner*

Alle trævinduer og altandør til altaner skal snarest maleristsandsættes (ingen stillads, adgang via lejligheder).

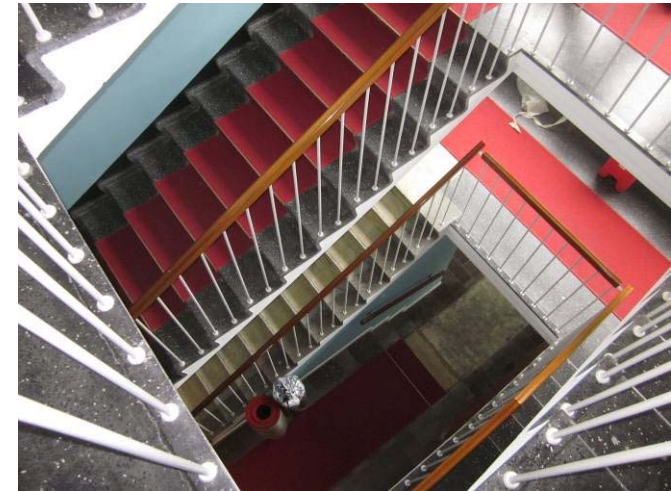
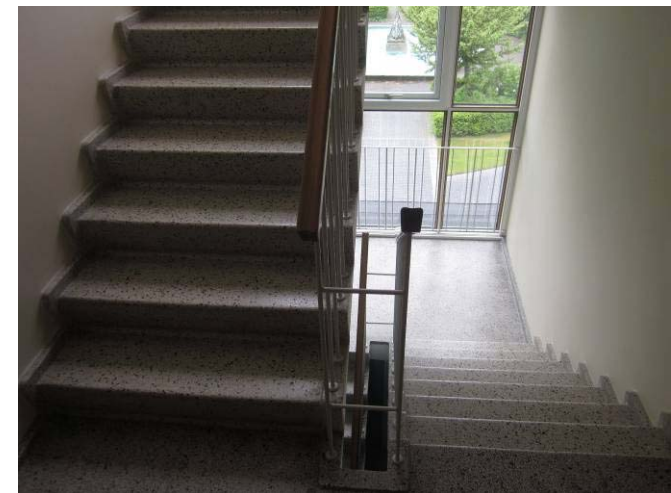
Trappeopgang

Trapperummene er generelt i god stand, der ses dog enkelte revner og afskalninger i natursten-/terrazzobelægningen. Det vurderes ikke, at dette har betydning for trappens levetid.

Det forventes ikke, at der skal ofres væsentlige udgifter på trapper, gangarealer og elevatorer ud over almindelig løbende vedligeholdelse og service.

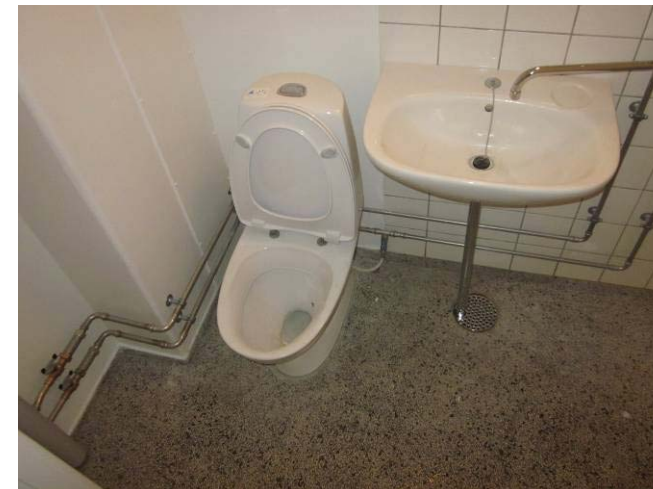
Wc/badeværelserne er generelt i middel til god stand.

*Badeværelse i lejlighed*

Det forventes ikke, at der skal afholdes væsentlige udgifter ved wc/bad ud over almindelig løbende vedligeholdelse omfattende bl.a. udskiftning af defekter og løse fliser/fuger, udbedring af mindre revnedannelser i terrazzo m.v. Samtidig skal sanitet vedligeholdes, og afløb renses.

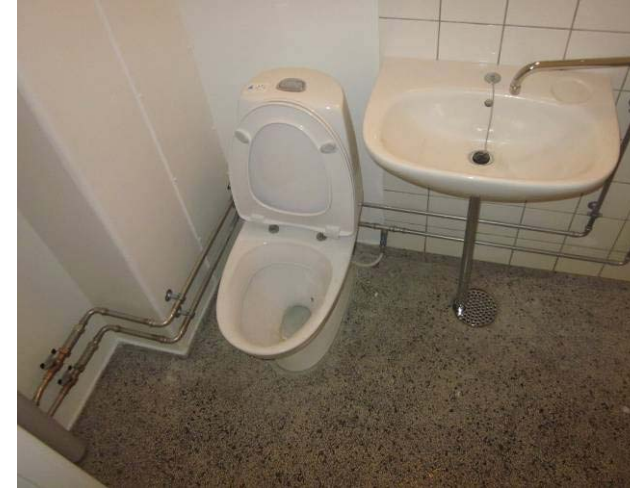
Vandinstallationen er nyere og generelt i god stand på nær de oprindelige hovedledninger i ingeniørgange og øvrige ældre vandinstallationer i køkken/badeværelser i stueetage, som endnu ikke er udskiftede.

*Nyere vandinstallation i badeværelse i lejlighed*

Vi anbefaler, at endnu ikke udskiftede hovedledninger udskiftes i løbet af en kortere årrække, således at hele installationen er udført i rustfri stålør eller kobberør. Når hele vandinstallationen er udskiftet til rør, som ikke kan korrodere, kan Krüger Elektrolyse anlæg i varmecentral nedtages, da der ikke mere er behov for at korrosionsbeskytte vandsystemet.

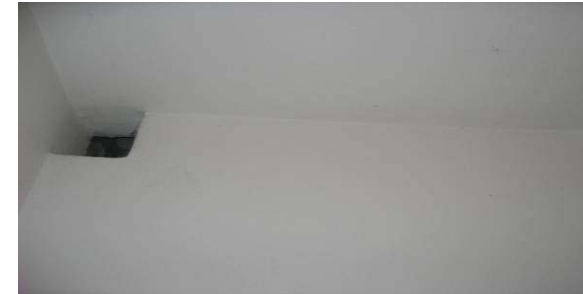
Ventilationsåbning for naturligt aftræk i badeværelse.

Vi anbefaler, at kanaler for naturlig ventilation løbende renses af specialfirma, således at der i lejligheder fortsat sikres et sundt indeklima.

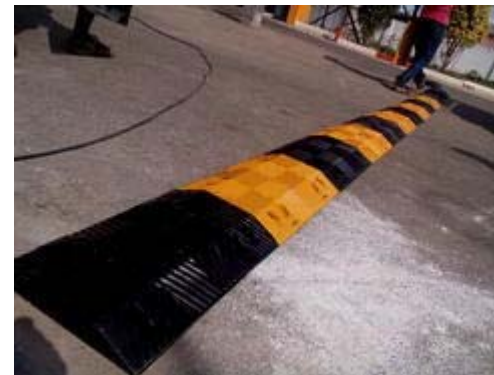
*Nyt bump som afprøvning*

Interne veje bruges til bl.a. bilkørsel. Ejendommen har et ønske om etablering af ca. 5 stk. bump placeret hensigtsmæssigt, for at nedsætte hastigheden og øge opmærksomheden på øvrige trafikanter, fodgænger m.v.
